### **Ekspertyza konstrukcyjno-konserwatorska**

**" wykonanie usługi polegającej na wykonaniu ekspertyzy muru oporowego oraz trzonu monumentu wraz z określeniem wykonania prac remontowych i zabezpieczających, na nieruchomości Skarbu Państwa oznaczonej działką nr 4/2 z obrębu Stolec, gmina Dobra, stanowiącej teren cmentarza przykościelnego (nieczynnego) wraz z pomnikiem J.B.W von Ramin, wpisanego do rejestru zabytków pod nr A-36"**

**Gdańsk, 2021**

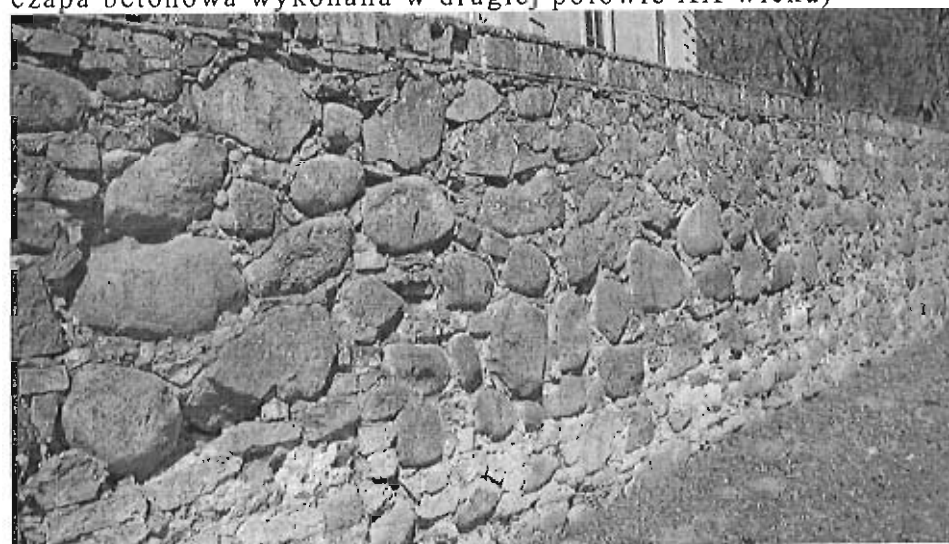
Fotografia nr. 3 Zdjęcie przedstawia przykład reprezentatywnej budowy muru (od dołu mur cyklopowy na zaprawie wapiennej, rolka z cegły „na rąb” ze śladami erozji, czapa betonowa wykonana w drugiej połowie XX wieku)

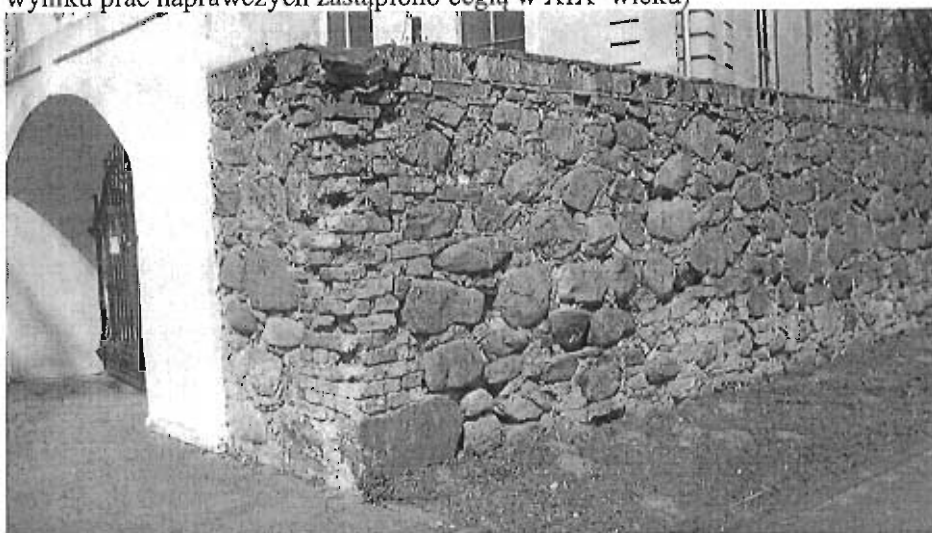
Fotografia nr. 4 Zdjęcie przedstawia uszkodzenia filarka ceglanego (pierwotne ścigi kamienne w wyniku prac naprawczych zastąpiono cegłą w XIX wieku)

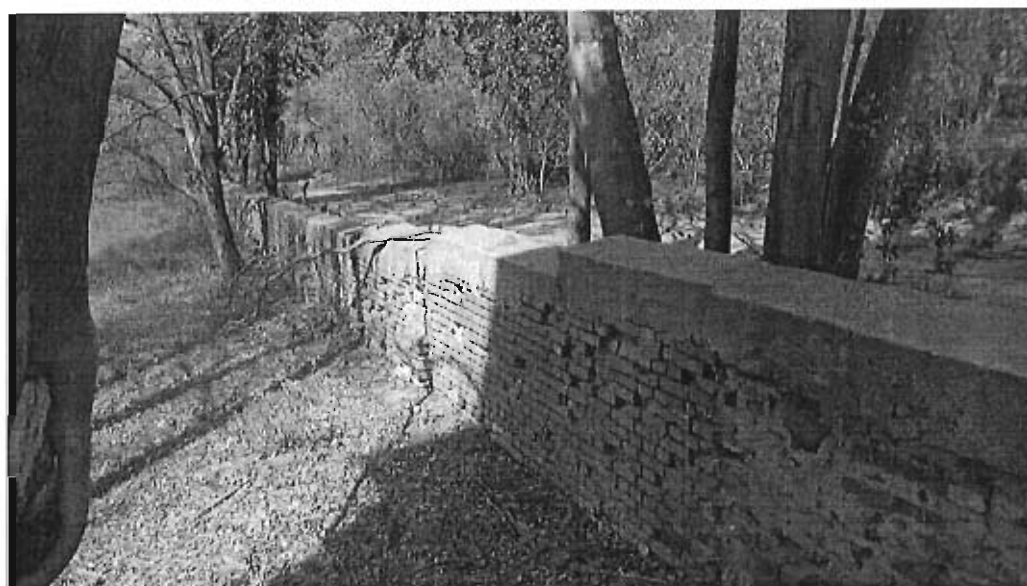
Mur oporowy od strony drogi bitumicznej jest stateczny i nie stwarza zagrożenia konstrukcyjnego, ale wymaga prawidłowej interwencji konserwatorskiej i restauratorskiej. Należy niezwłocznie usunąć wszystkie elementy nawarstwień betonowych. Powodują one zniszczenie mechaniczne fundamentu z kamienia narzutowego (mocniejsze zwieńczenie od podstawy) i zniszczenie poprzez penetracje glinokrzemianów elementów ceglanych. Praca muru oporowego o charakterze masywnym pomiędzy poszczególnymi odcinkami doprowadziła do dalszej degradacji elementów. Trwałe zakotwienie czap betonowych w luźnym nasypie kamiennym wyniku przemieszczeń poziomych muru doprowadziło do lawinowego procesu niszczenia obiektu w miejscach uzupełnień i czap betonowych. Wykonane odkrywki w przęśle muru oporowego wskazały, iż fundament kamienny obiektu znajduje się około 100 cm poniżej niższego naziomu. Obecny stan techniczny wynikający z przeprowadzenia uprzednio nieprawidłowych prac konstrukcyjnych jednoznacznie wskazuje na istnienie poważnego zagrożenia utraty nośności elementów konstrukcyjnych. Szczególnie destrukcje muru widzimy od strony działki o numerze ewidencyjnym 5.

Fotografia nr. 6 Zdjęcie przedstawia mur oporowy z cegły od strony działki nr 5 (mur XIX z zwieńczeniem w formie czapy betonowej)

Po usunięciu wszystkich elementów betonowych, usunięciu mchów, porostów i innych nawarstwień należy uzupełnić ubytki w murze z zachowaniem sztuki konserwatorskiej kamieniem narzutowym o charakterze struktury i wymiarów dopasowanym do muru historycznego. Część od strony działki 5, gdzie dominuje cegła o wymiarach 29\*14\*7 cm mur odtworzyć z wykorzystaniem cegły o wymiarach analogicznych. Mur ceglany i kamienię połączyć zaprawą na bazie wapna trasowego. Mur zabezpieczyć środkami hydrofobowymi i szlamami np. firmy Remmers.

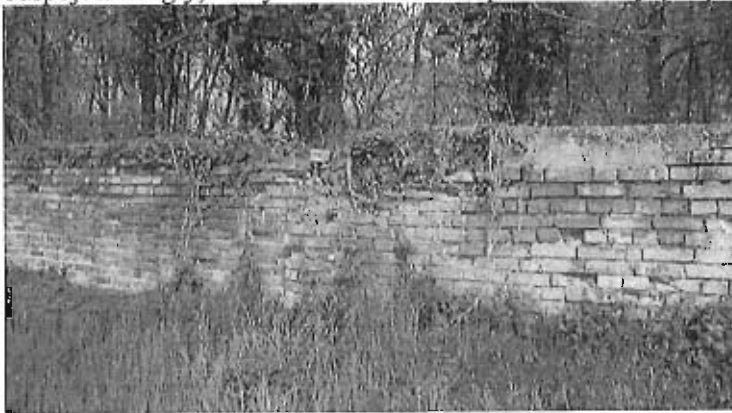
Fotografia nr. 7 Zdjęcie przedstawia zbliżenie na mur oporowy od strony działki 5. Widoczne odspojenie cegły, wysolenia i porastająca roślinność.

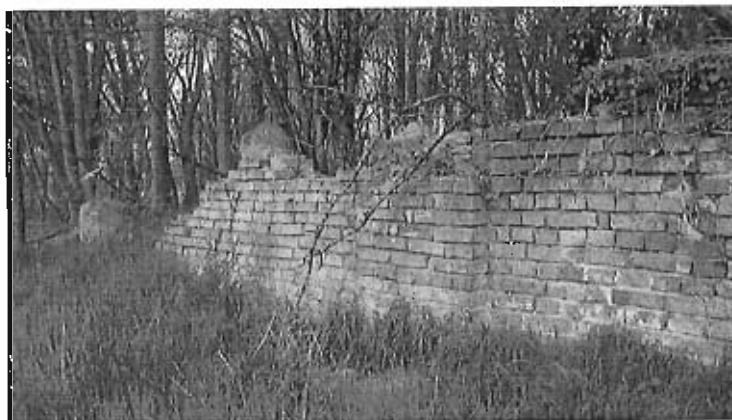
Fotografia nr. 8 Fotografia przedstawiająca uszkodzenia muru od strony działki nr 5

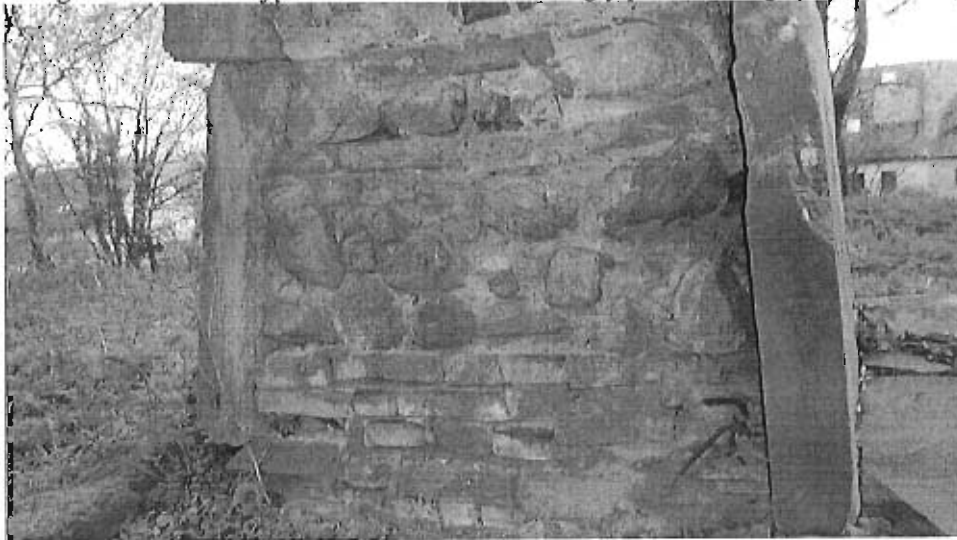
Pomnik rodziny von Ramin z powodu złego stanu kotew mocujących płyty piaskowca, a także błędy w pracach naprawczych fundamentów (wykorzystanie niewłaściwych materiałów) wymaga pilnej interwencji restauratorskiej. W chwili obecnej zbliżanie się osób postronnych do pomnika może stworzyć zagrożenie wypadkowe.

Fotografia nr. 12 Zdjęcie trzonu z kamienia i cegły pomnika nagrobnego rodziny von Ramin

Pomnik należy wzmocnić po uprzednim ostrożnym usunięciu luźnych płyt z piaskowca poprzez wykonanie uzupełnień ubytków w fundamencie betonem na bazie trasy i wykonanie wzmocnień w postaci zbrojenia ze stali nierdzewnej lub prętów z kompozytu. Pomnik rodziny von Ramin wymaga pilnej interwencji konserwatorskiej. Powinien powstać zaakceptowany przez Zachodniopomorskiego Konserwatora Zabytków program prac konserwatorskich uwzględniający usunięcie mchów i porostów i innych nawarstwień na piaskowcu, wykonanie uzupełnień detalu architektonicznego. Prace budowlane i konserwatorskie powinny zostać wykonane w oparciu o szczegółowy projekt budowlany i konserwatorski będący podstawą do decyzji

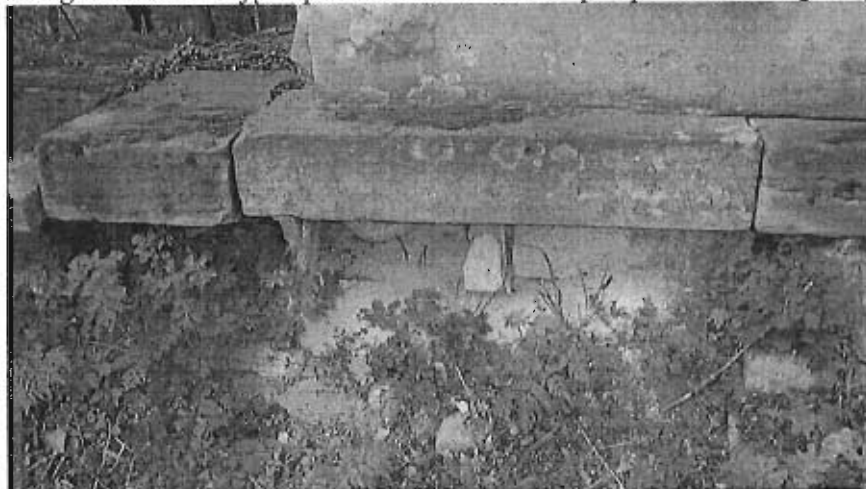
Fotografia nr. 13 Zdjęcie przedstawia fundament pod pomnikiem nagrobnym von Ramin

- h) W celu ustabilizowania pracy elementów wykończeniowych kamiennych na fundamencie pomnika j.w. zaleca się wykonanie ukrytego fundamentu „żelbetowego” z betonu trasowego i prętów z stali nierdzewnej lub kompozytowych w istniejącej wysokości fundamentu.( bez jego podwyższania)

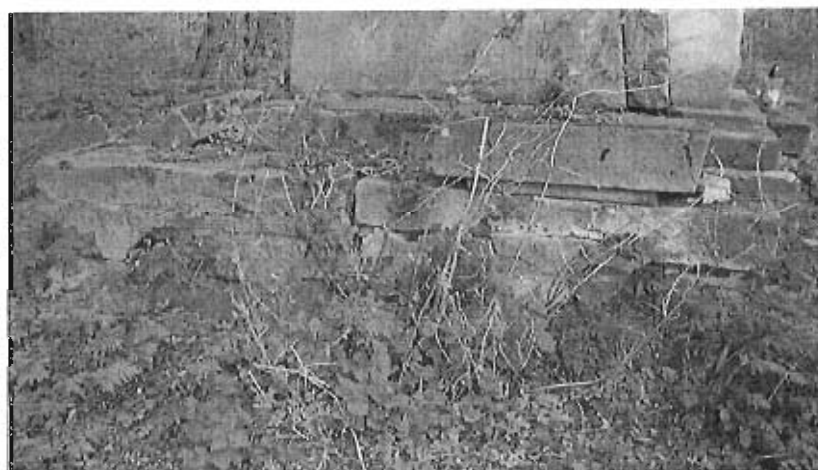
Fotografia nr. 14 Zdjęcie przedstawia fundament pomnika nagrobnego von Ramin od strony bocznej

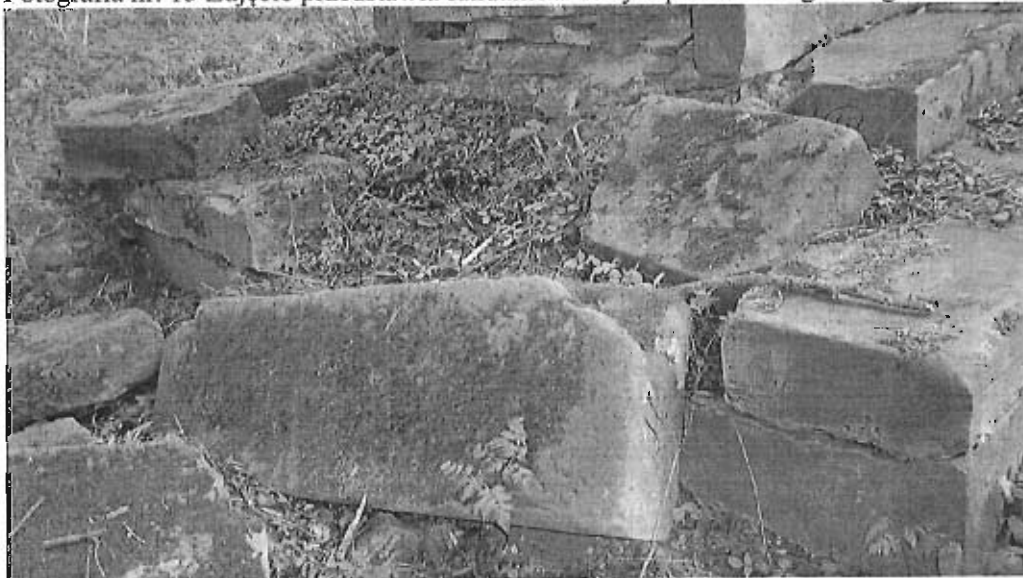
Fotografia nr. 15 Zdjęcie przedstawia fundament od tyłu pomnika nagrobnego von Ramin

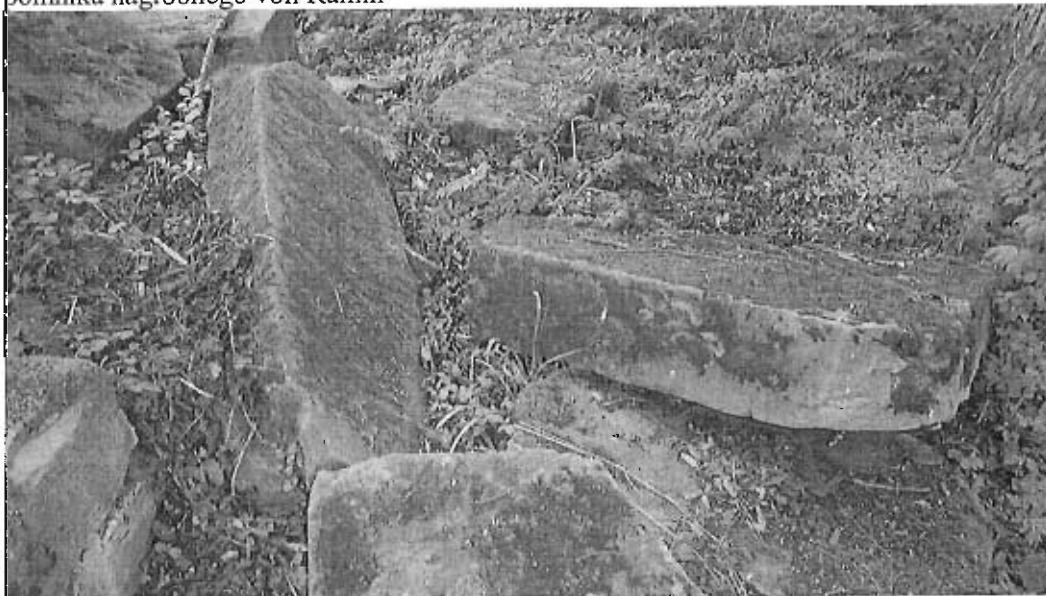
Fotografia nr. 16 Zdjęcie przedstawia reprezentatywny przykład uszkodzenia elementów z piaskowca pomnika nagrobnego von Ramin

- i) Nakrywy kamienne pomnika należy mocować do fundamentu „żelbetowego” a styki montażowe pomiędzy elementami kamiennymi należy uzupełnić trwale elastyczną spoiną lub kitem.

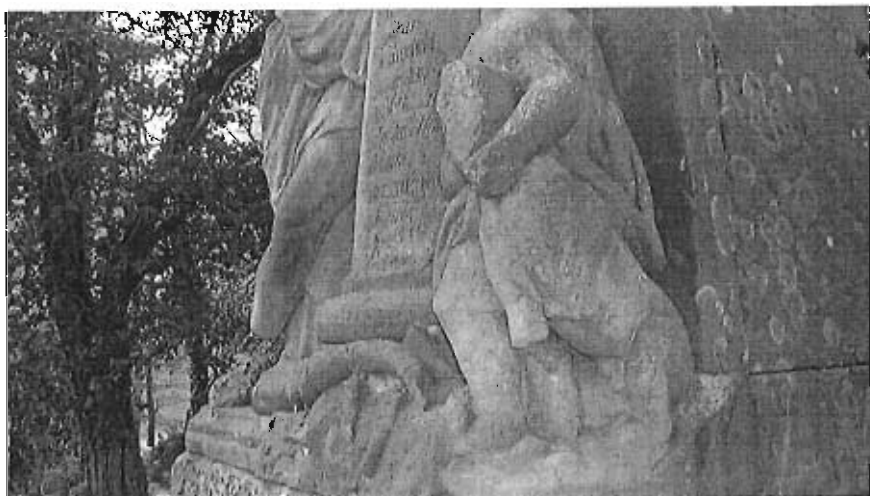
Fotografia nr. 17 Zdjęcie przedstawia kolejne miejsce uszkodzeń elementów artystycznych pomnika nagrobnego rodziny von Ramin

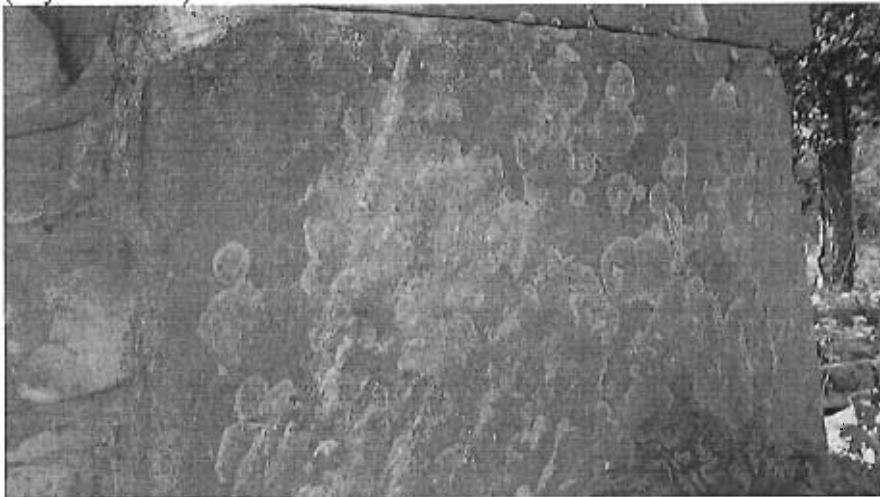
Fotografia nr. 18 Zdjęcie przedstawia uszkodzenia płyt nagrobnych z piaskowca przez obrost modry (Phyiscia coesia)

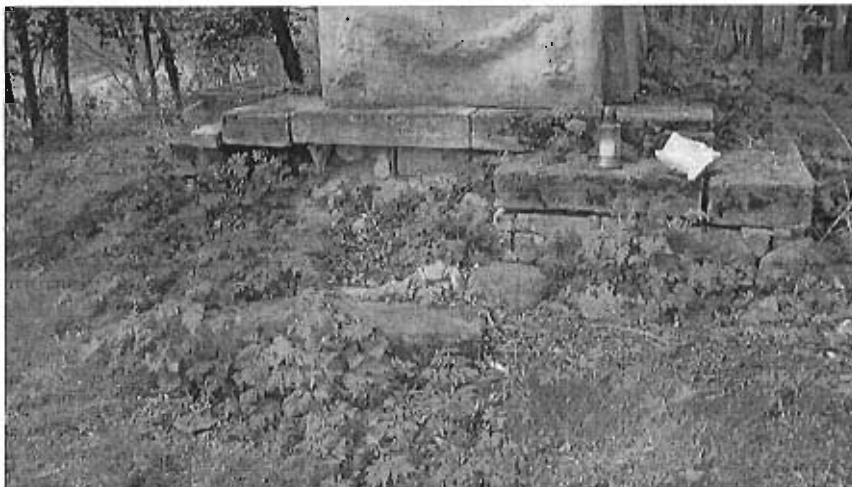
Fotografia nr. 19 Zdjęcie przedstawia zbliżenie na uszkodzenia wraz z widocznym procesem korozyjnym elementu fundamentu pomnika nagrobnego von Ramin

- j) Większość elementów stalowych oraz żeliwnych jest w stanie katastrofalnym uniemożliwiającym wykonanie prac rekonstrukcyjnych. W związku z powyższym należy zorganizować komisję konserwatorską, która z uprzednio zdemontowanych elementów określi, te które nadają się do rekonstrukcji.

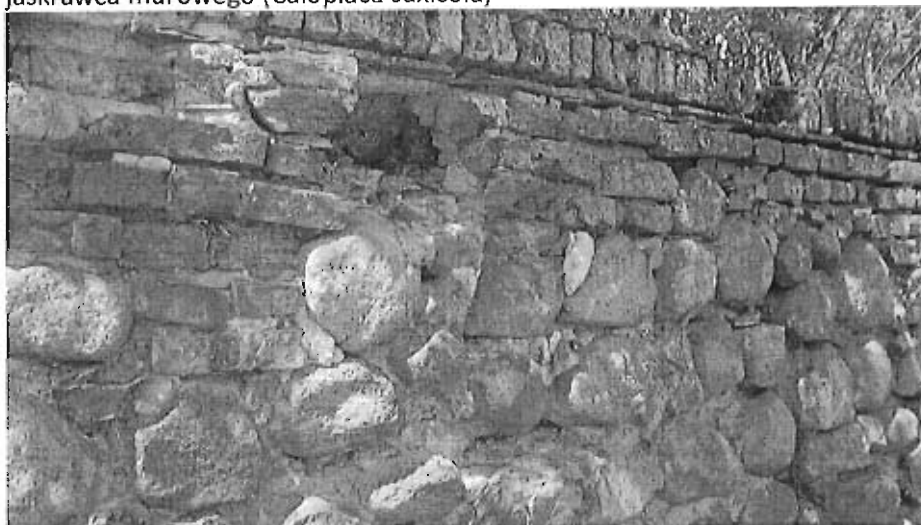
Fotografia nr. 21 Zdjęcie przedstawia typowy przykład uszkodzenia muru oporowego i siedliska jaskrawca murowego (*Caloplaca saxicola*)

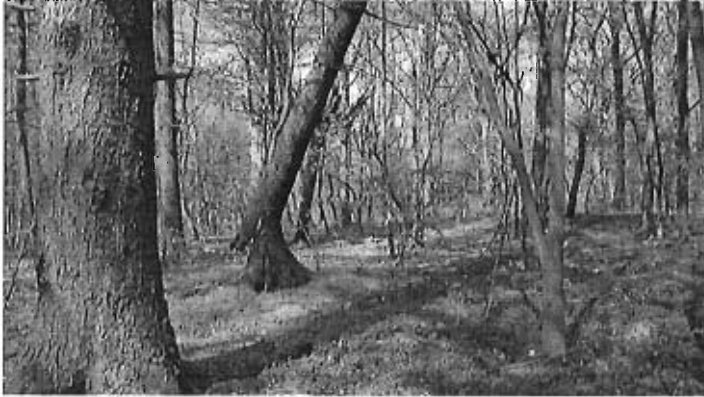
Fotografia nr. 23 Fotografia przedstawia widok nieczynnego cmentarza w Stolcu (wiatrołomy)
